Monitoraggio di un edificio in muratura con il metodo delle emissioni acustiche

Questa metodologia di analisi non distruttiva è stata applicata su alcuni setti murari dell'edificio "Casa Capello", localizzato nel centro storico del Comune di Rivoli (To), per valutare l'evolversi del quadro fessurativo che si era determinato per il cedimento di un muro di sostegno

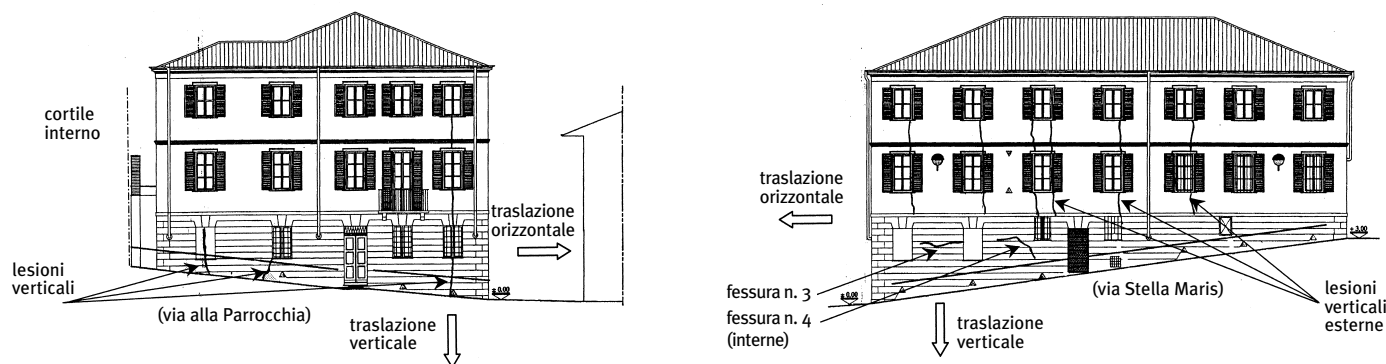
Le fessure erano particolarmente evidenti sulle pareti delle murature disposte lungo via Stella Maris e via alla Parrocchia. Sulla superficie esterna del fabbricato disposta lungo via Stella Maris le fessure presentavano una direzione prevalentemente verticale ed interessavano le zone di muratura più deboli lungo l'asse delle finestre. Sulla superficie interna della stessa muratura, invece, oltre alle fessure verticali individuate esternamente, che tuttavia risultavano meno evidenti anche per le in-

Le manifestazioni fessurative nella muratura dell'edificio, ed in particolare le lesioni verticali presenti su via Stella Maris e via alla Parrocchia, possono essere spiegate supponendo una traslazione orizzontale relativa delle murature terminali dei due versanti, con uno scivolamento nella direzione dello spigolo del fabbricato. La traslazione orizzontale potrebbe essere stata provocata dal cedimento del muro di sostegno posto a valle del fabbricato. Questo fenomeno può ingenerare, infatti, nella muratura delle tensioni orizzontali che superano la tensione di rottura per trazione del materiale.

Le cause dei fenomeni fessurativi appena descritti vanno certamente ricercate nella instabilizzazione del terreno di fondazione in corrispondenza dell'angolo del fabbricato, provocata dal crollo del muro di sostegno, ma anche, sebbene in misura minore, nell'incremento dei carichi gravanti sul terreno conseguente alle opere di restauro ed ampliamento dell'edificio.

Prospetti dell'edificio sulle vie alla Parrocchia e Stella Maris, con i rispettivi quadri fessurativi.

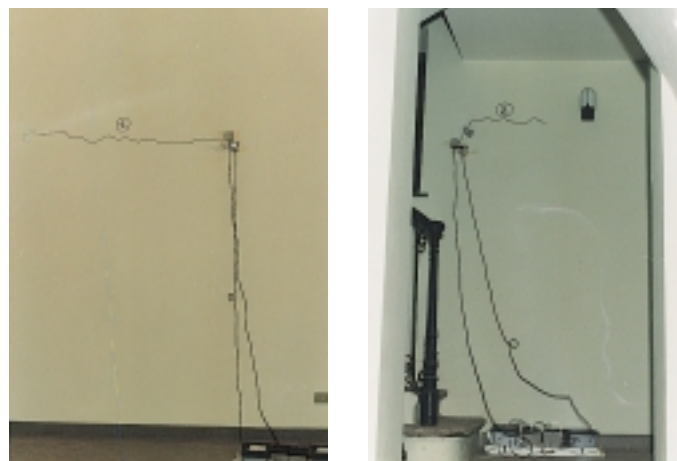
La prima (fessura n.1) era localizzata in una stanza d'angolo, ad una distanza media di circa 2 m dallo spigolo del fabbricato; la seconda (fessura n.2), in un vano scala adiacente, era distante circa 2 m dalla prima. Queste due ultime fessure, la cui comparsa è avvenuta in tempi posteriori rispetto a quelli delle fessure verticali, hanno avuto una lenta evoluzione nel tempo, per cui è stato possibile monitorarle con la tecnica delle emissioni acustiche.

Le due lesioni orizzontali visibili sulla superficie interna della muratura verso via Stella Maris (fessure n.1 e n.2) evidenziano invece un ulteriore moto relativo di traslazione verticale della muratura dovuto al cedimento della fondazione. Anche la traslazione verticale determina nella muratura, che non è più completamente sostenuta dalla fondazione, delle tensioni verticali in grado di provocarne il distacco secondo delle linee di rottura inizialmente orizzontali, che deviano in un secondo tempo obliquamente verso la base fondale, ove si stabilizzano in zone di forte compressione.

Fessure n. 1 e n. 2 sulla parete interna della muratura del fabbricato, durante il monitoraggio. Si notano i trasduttori PZT posti all'apice delle fessure e le apparecchiature per il rilevamento delle emissioni acustiche.

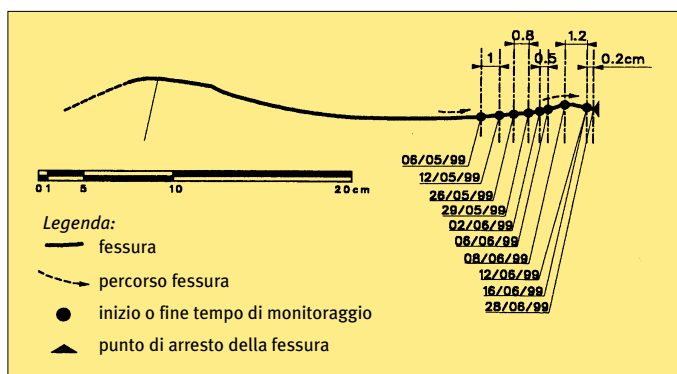
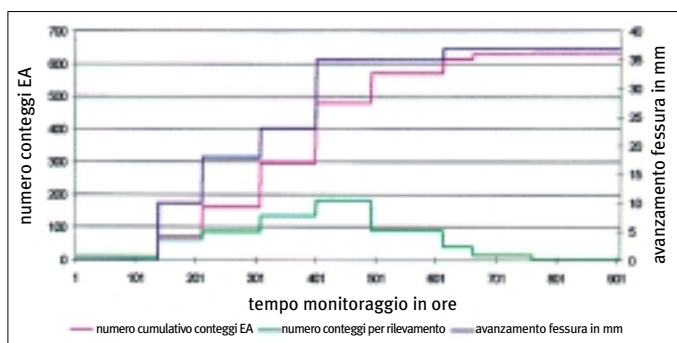
Monitoraggio delle lesioni Utilizzando un'apparecchiatura per il rilevamento delle emissioni acustiche fornita dalla ditta ATEL di Pomezia (Roma), il monitoraggio della fessura n.1 è stato condotto per un tempo totale di circa 900 ore. Sono stati costruiti dei grafici in cui sono state riportate le date in cui sono state applicate per la prima volta le apparecchiature e quelle in cui sono state tolte definitivamente, oltre a rappresentare in scala il rilievo della fessura nel momento della prima applicazione del sistema di misurazione, così come il suo avanzamento nel tempo espresso in cm. In tal modo è possibile osservare come la lesione abbia avuto uno sviluppo pressoché orizzontale, conservando un'apertura costante di circa 0,2 mm durante la sua evoluzione. Il setto murario sul quale si è sviluppata questa fessura ha uno spessore di circa 60 cm, comprensivo dell'intonaco esterno; l'orditura è composta da mattoni pieni in laterizio con interposti giunti di malta di circa 1 cm. In aderenza alla superficie interna della muratura è stata realizzata, durante le opere di consolidamento, una paretina in calcestruzzo non armato dello spessore di circa 5 cm, avente funzione di migliorarne la resistenza a compressione.

Dall'analisi dei grafici si è osservato come, durante ogni fase del rilevamento, l'andamento dei conteggi delle oscillazioni sia stato proporzionale all'avanzamento della fessura e come l'esaurirsi del numero delle oscillazioni registrate denunci chiaramente l'arrestarsi della propagazione della fessura stessa. Inoltre i grafici evidenziano come il massimo numero di conteggi EA durante il rilevamento si sia verificato in corrispondenza della massima velocità di avanzamento della fessura. Nei tempi posteriori a questo evento, sia il numero dei conteggi che la velocità di avanzamento della fessura decrescono rapidamente sino ad annullarsi. Si può quindi dedurre come il picco della funzione di distribuzione delle EA corrisponda al periodo più critico di avanza-

Fessura n. 1. Rilievo dello sviluppo nel tempo e i risultati del monitoraggio.

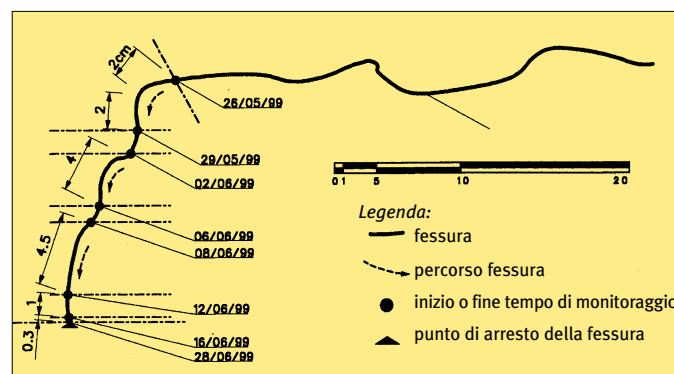
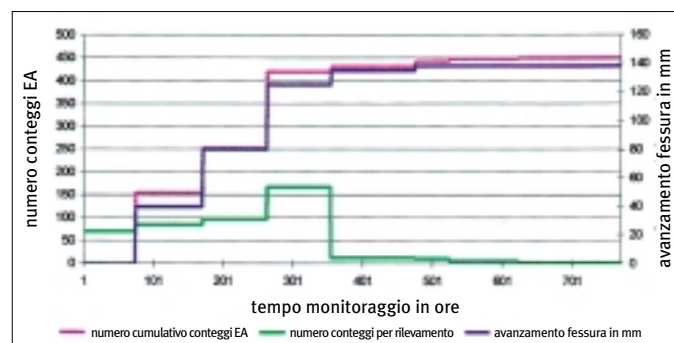
Fessura n. 2. Rilievo dello sviluppo nel tempo e i risultati del monitoraggio.

Il monitoraggio della fessura n.2 è stato condotto per un tempo totale di circa 800 ore. In questo caso si è osservato come la frattura, dopo aver effettuato un percorso tendenzialmente orizzontale, abbia subito una deviazione obliqua, conservando un'ampiezza costante di circa 0,2 mm durante la sua evoluzione. Il setto murario su cui si è sviluppata questa seconda fessura conserva lo spessore di 60 cm, è composto da mattoni pieni e non presenta nessuna opera aggiuntiva di consolidamento. Anche per il monitoraggio della fessura n.2 è stata utilizzata una coppia di trasduttori disposti a 3 cm dall'apice della lesione. Anche in questo caso si è osservato che il numero dei conteggi cumulativi è approssimativamente proporzionale all'avanzamento della fessura e che l'arrestarsi della fessura coincide con l'esaurirsi delle oscillazioni significative. La funzione di distribuzione delle emissioni per rilevamento ha evidenziato ancora come il numero massimo di oscillazioni si sia verificato subito dopo il maggior avanzamento della frattura. In seguito il numero dei conteggi per rilevamento, così come la velocità della fessura, decrescono rapidamente sino a zero. Il diagramma tempo-avanzamento della fessura mostra dunque un comportamento complessivamente stabile, così come è stabile il diagramma che mette in relazione il tempo con il conteggio cumulativo delle emissioni EA.
